**MINUTA DE LA DÉCIMA PRIMERA SESIÓN ORDINARIA  
CMSH/SO-M011/2024**

# Levantamiento Parcial de las Áreas de Riesgo y de Oportunidad

Realizado por la SCSeH en el Plante  
GAM 2

“Salvador Allende”

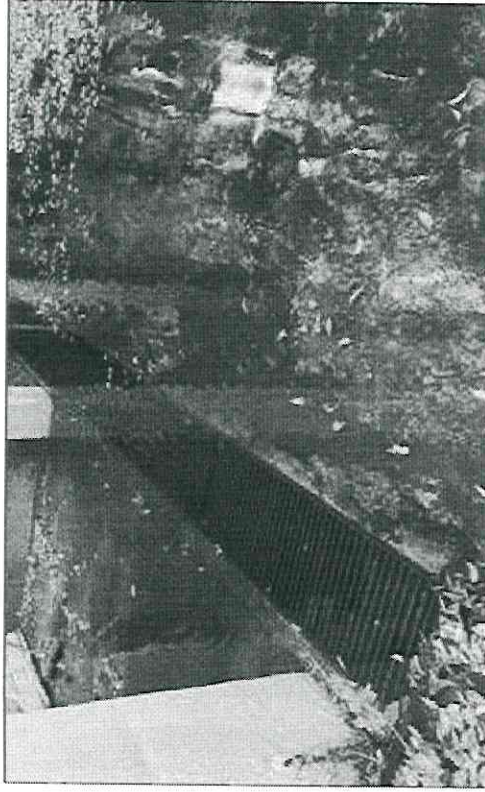
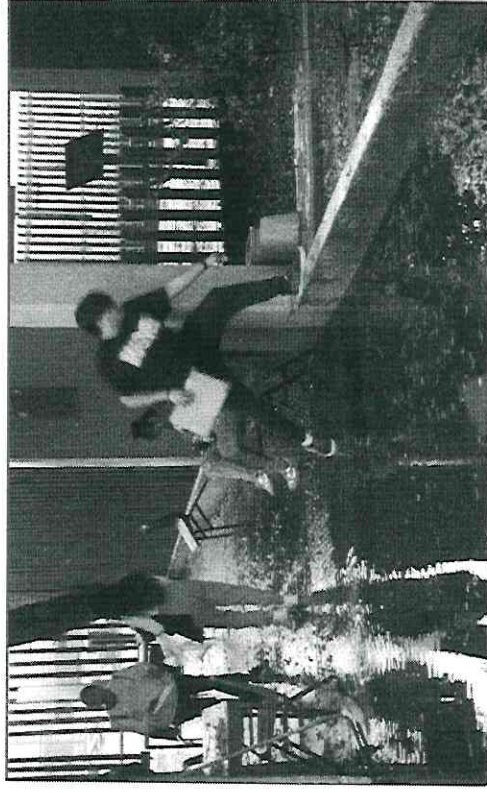
Pasando la caseta de la entrada principal, hacia adentro, cuando la lluvia es más o menos nutrida se genera esta anegación que obliga a quienes ingresan a evitar el contacto con el agua con el riesgo correspondiente de caer y lastimarse. Se requiere que se destapen de manera periódica los conductos por donde debe correr el agua que aquí se acumula.

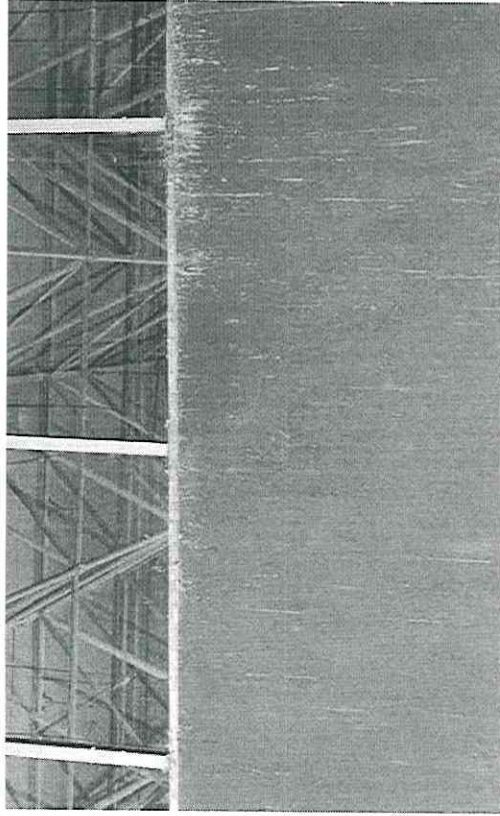
Las escaleras del comedor y el auditorio del plantel tienen una población de palomas que generan grandes acumulaciones de excremento sobre el mobiliario y sobre las escaleras en sí. Se registra presencia de olores fétidos y penetrantes, nidos de palomas etc. Corrosión del mobiliario metálico: barandal de la escalera, cristales, lámparas, estructura del techo. Malla rota, en mal estado, con orificios y mal instalada que permite la introducción y el anidamiento de palomas.

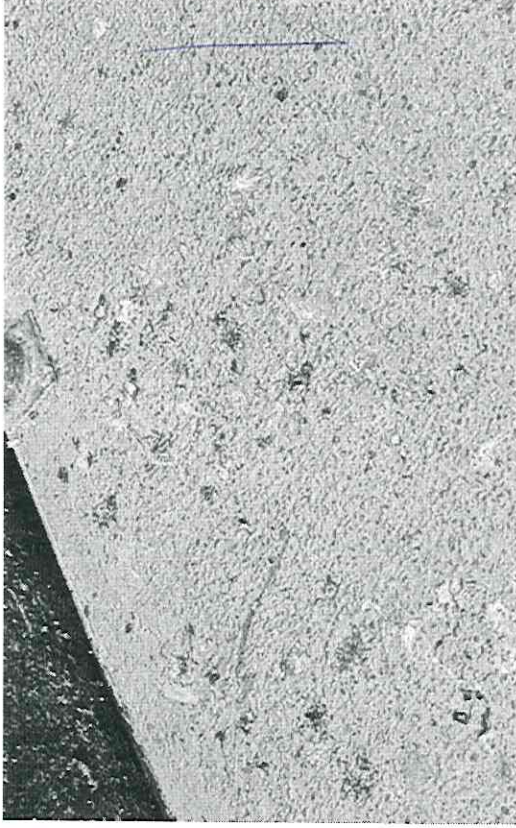
Cabe hacer notar que esta situación se presenta justo en la entrada del comedor comunitario al que asisten los estudiante -menores de edad- y personal del plantel. Conlleva un riesgo sanitario muy alto por la presencia de potenciales virus y bacterias. Se requiere se coloque una malla que cubra totalmente el área de tal manera que no existan orificios o espacios por donde se puedan meter palomas que aniden en el área.

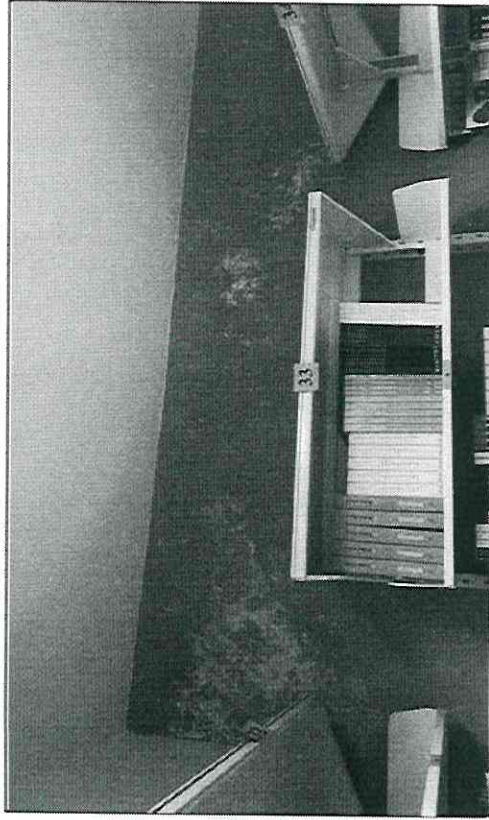
Filtraciones de agua -a chorros en algunas ocasiones- humedad en techos y paredes. Presencia de hongos y moho. Acumulación de hojarasca sobre la techumbre del edificio “A”, así como en las canaletas y tuberías de desagüe de dicha techumbre. Se registra en cubículos de estudio, cubículos de DTI, biblioteca, pasillos, escaleras.

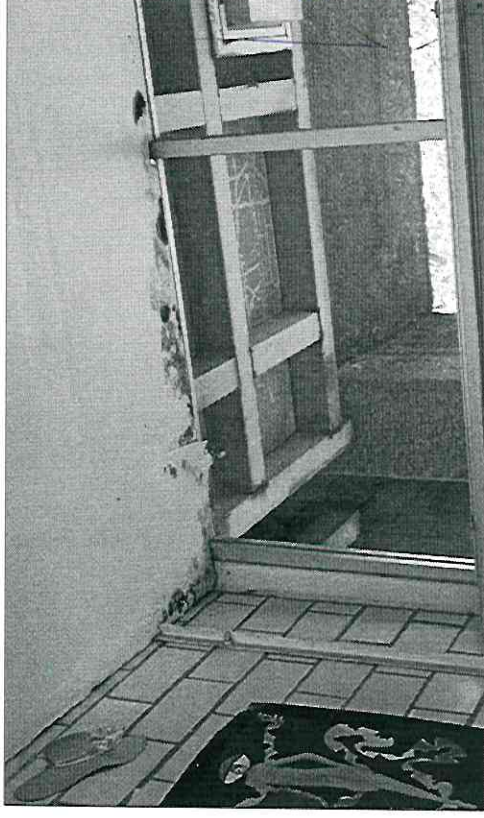
Dstrucción del mobiliario y la infraestructura por la presencia de agua y humedad al interior de edificio “A”. Riesgo sanitario por la presencia de hongos y moho en los espacios donde trabajan y estudian DTI y estudiantes, respectivamente. Se requiere impermeabilización exhaustiva de la techumbre del edificio “A”

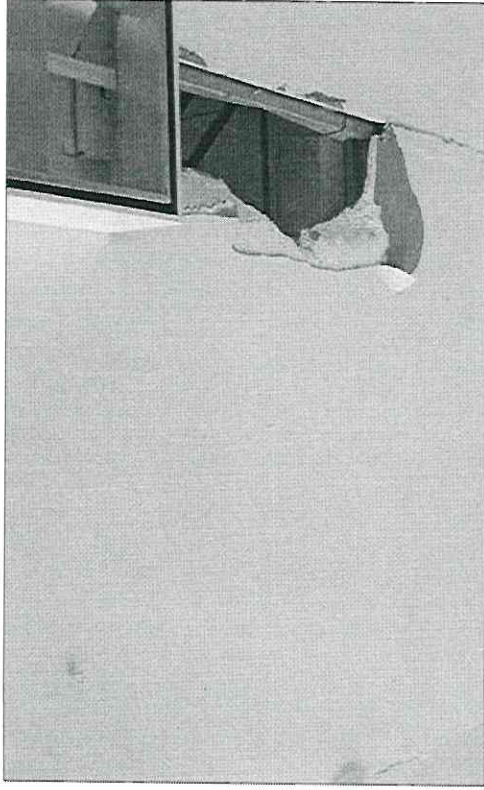
Plafones rotos, con humedad, deteriorados o faltantes. Riesgo de desplome de los plafones en mal estado o parte de ellos. Se registran sensaciones térmicas inadecuada para el estudio y la enseñanza: alta humedad y bajas temperaturas por la falta o rotura de los plafones que sirven como aislantes térmicos. Se requiere su sustitución y corrección.

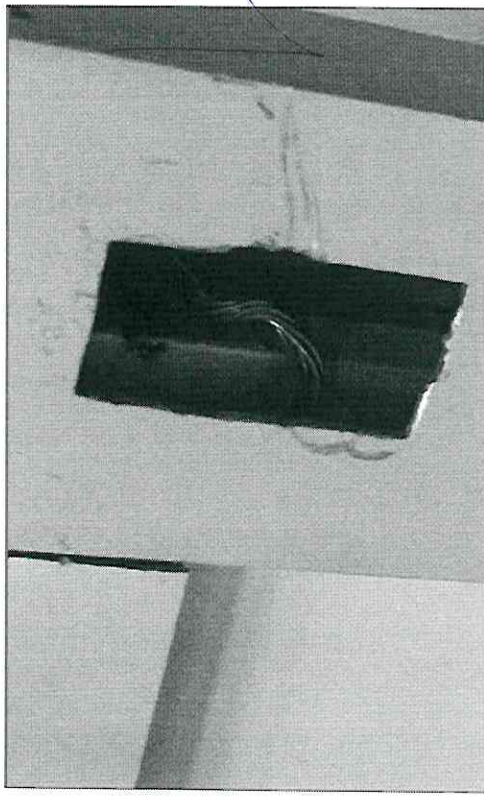
La práctica totalidad de los cubículos de estudio tienen instalaciones eléctricas rotas, en mal estado, deficientes, con cableado expuesto o sin interruptor. Riesgo de electrocución para estudiantes, DTI y personal de limpieza. Se requiere se arreglen las instalaciones eléctricas de los cubículos de estudio; lo que incluye <sup>5</sup> interruptores nuevos y tapas.

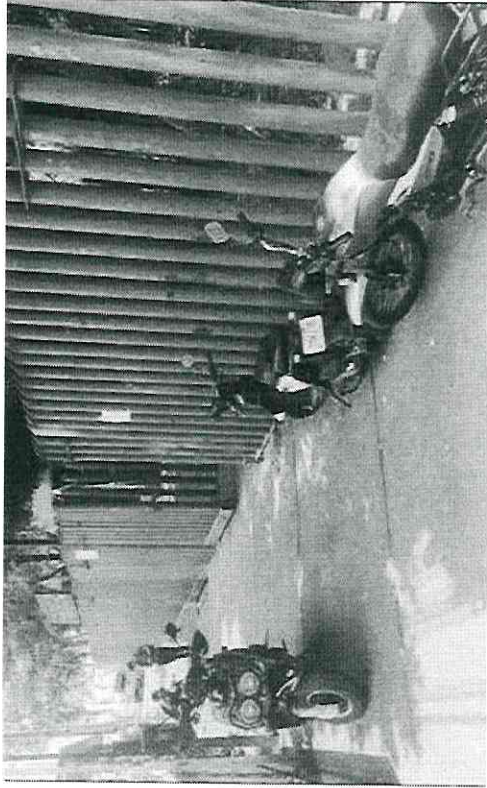
En el acceso principal de la preparatoria diariamente la banqueta se emplea como un estacionamiento, implica los riesgos, que los conductores suben a la banqueta con sus motos encendidas con riesgo de atropellamiento y que impiden el paso peatonal. Se requiere designar un espacio dentro del plantel donde se estacionen las motos o prohibir que se estacionen en la entrada, sobre la banqueta.

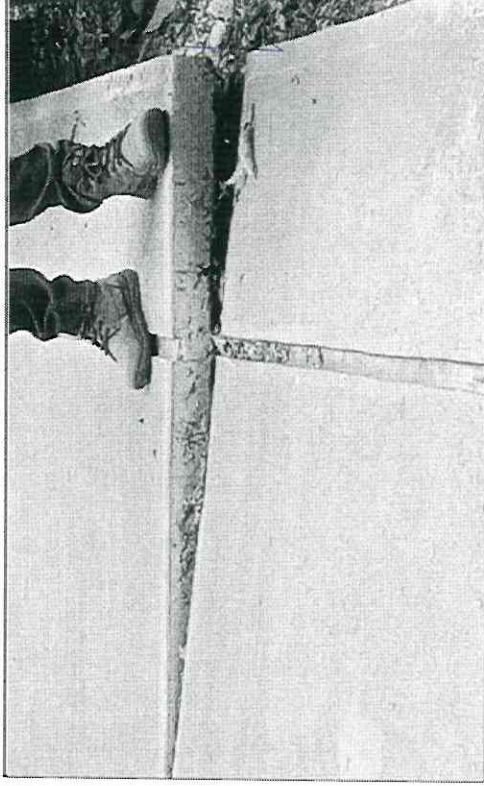
En pasillo de acceso a los edificios “A” y “B”, lajas de concreto desniveladas por crecimiento de raíces de un árbol, implica el riesgo de caída de la cualquier miembro de la comunidad del plantel. Se requiere el levantamiento, de las lajas, el corte de raíces y la colocación adecuada de las lajas o en su defecto un colado nuevo de lajas.

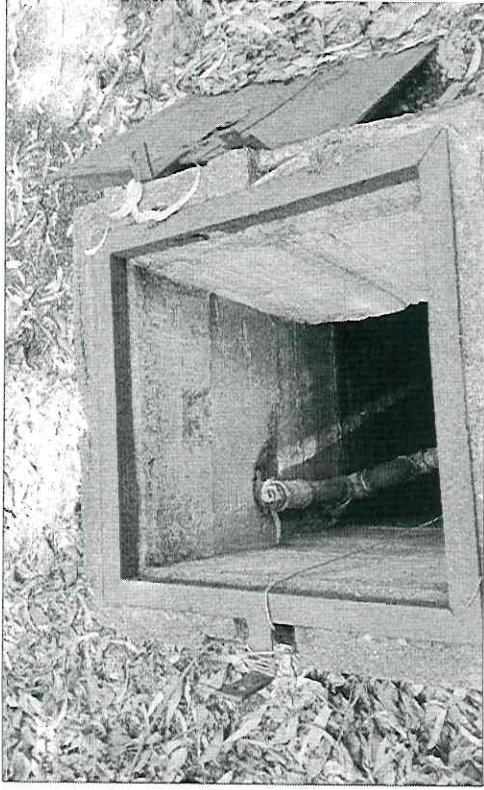
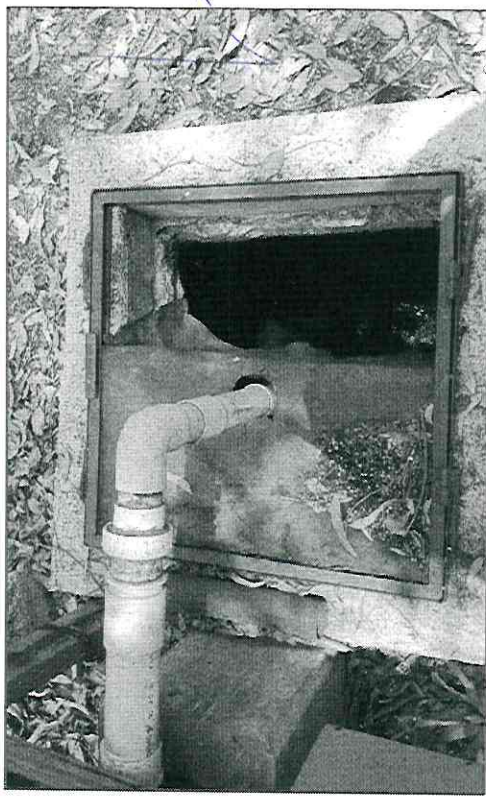
En la entrada principal, del lado derecho, esta cisterna está destapada en sus dos acometidas de manera permanente, implica los siguientes riesgos y áreas de oportunidad, en esa cisterna se almacena agua que sirve para completar la distribución del líquido que llega a diferentes partes de la preparatoria y al estar expuesta, entran diversos tipos de contaminantes, el otro riesgo es que alguien pueda caer en la cisterna. Se requiere que se limpie y se cierre con candados.

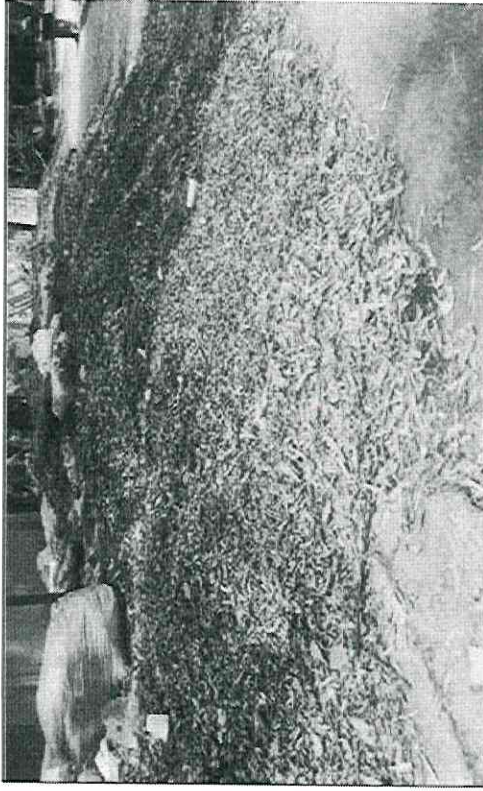
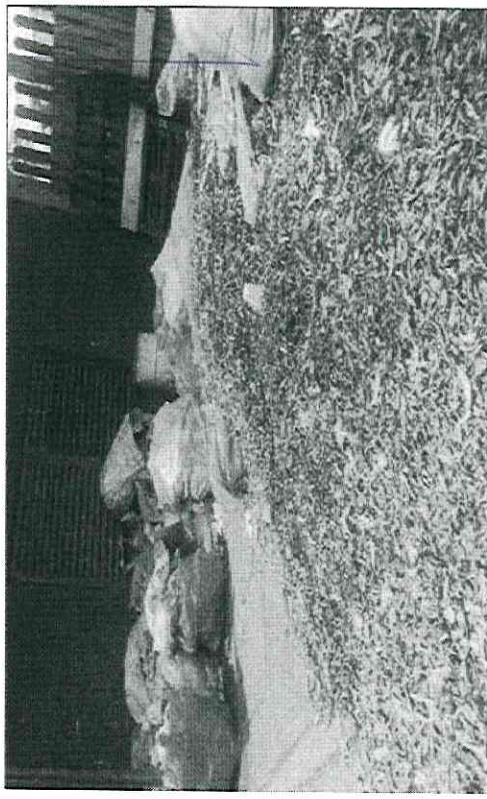
En la entrada del plantel del lado izquierdo está acumulada esta hojarasca y basura, se nos informó por parte de coordinación que la alcaldía no recoge esta basura hasta que se acumule de manera considerable para no venir regularmente. Esto implica el riesgo de un posible incendio y un potencial foco de infección considerando la fauna que se puede generar. Se requiere que se limpie esta área .

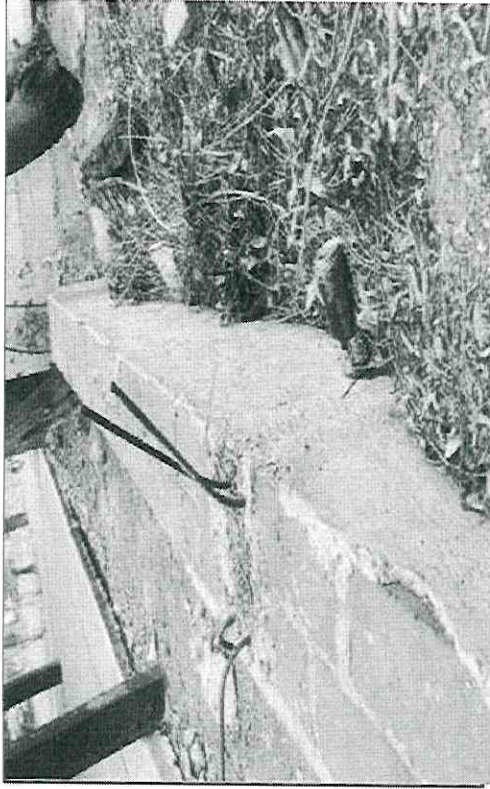
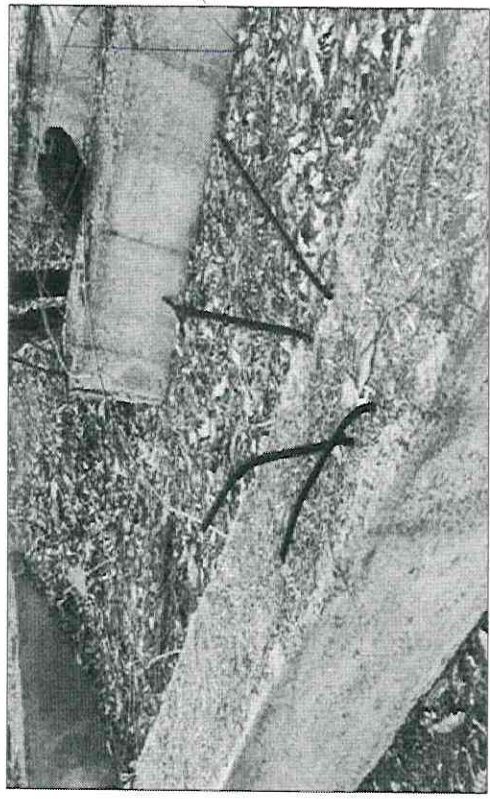
En el pasillo que viene de la entrada principal, casi a la mitad del mismo, está esta estructura con varias varillas expuestas además de ser una especie de tiradero, implica el riesgo de un accidente fatal y un potencial foco de infección por la fauna que se pueda generar. Se requiere, al menos, cortar esas varillas y limpiar el espacio.

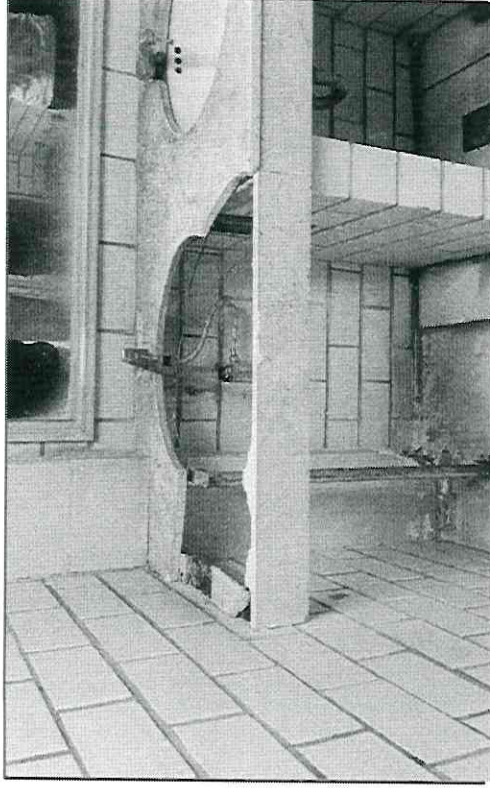
Sanitario de estudiantes hombres, planta baja edificio "B". Base de lavaba manos rota, y sin lava manos, lo cual genera el riesgo de que los estudiantes sufran una cortadura, se debe retirar, cambiar por una nueva y colocar el lava manos faltante.

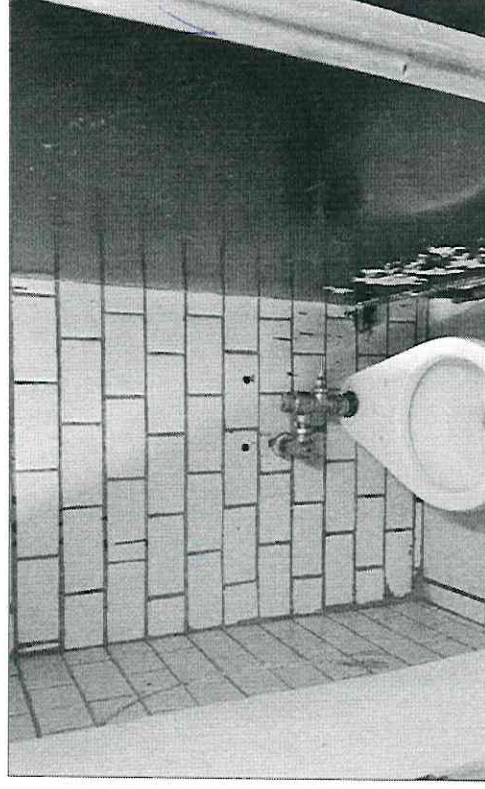
Sanitario de estudiantes hombres, planta baja edificio "B". Reservado de WC sin puerta, lo cual implica una falta de sanidad y privacidad, Se debe colocar una puerta.

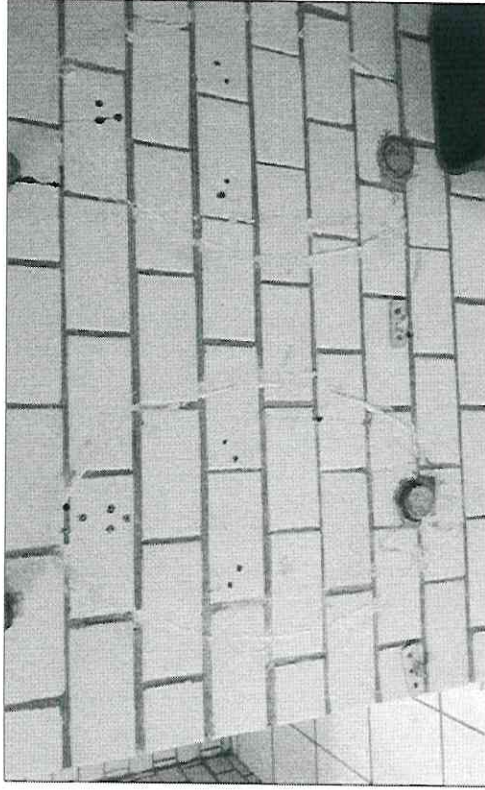
Sanitarios de estudiantes hombres edificio “B” primer piso, faltan dos mingitorios, lo cual ocasiona aglomeraciones en la salida y entrada de ambos turnos, implica un área de riesgo y falta de sanidad. Se deben colocar los mingitorios faltantes en su versión ecológica, que no emplea agua

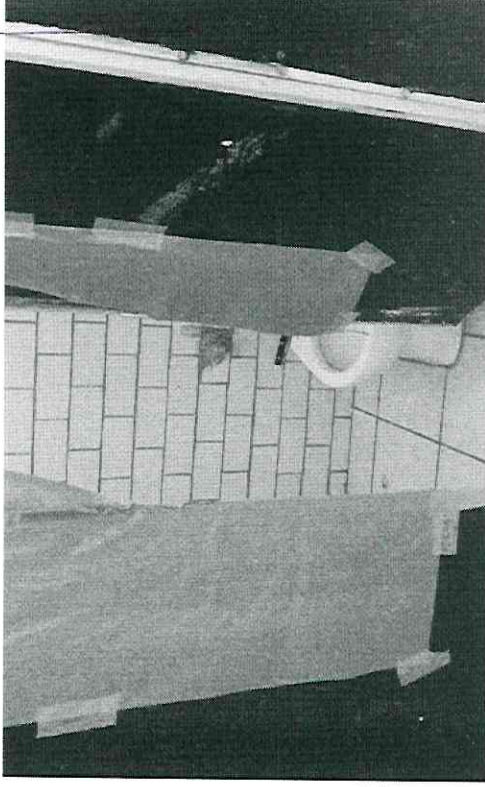
Sanitarios de estudiantes hombres edificio “B” primer piso, WC clausurado por estar obstruido, se señala que solo uno de los tres WC se encuentra en servicio, lo cual conlleva a un riesgo sanitario y de privacidad. Se deben habilitar los otros dos

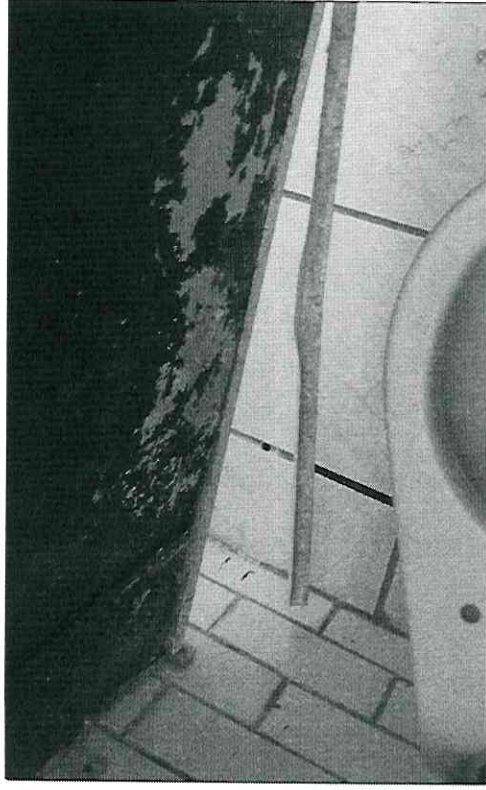
Sanitarios de estudiantes hombres edificio "B" primer piso, moldura de mampara en mal estado. Esto genera un riesgo de accidente en el alumnado. Se requiere de sus arreglos o de su retiro.

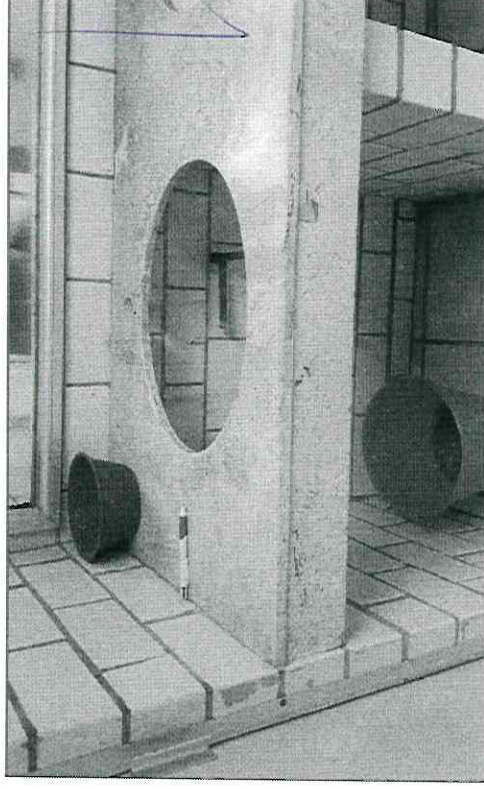
Sanitarios de estudiantes mujeres edificio "B" primer piso, falta lavamanos y la base se encuentra manchada con pintura. El riesgo de cortadura en las estudiantes se presenta en esta área. Se debe colocar el lava manos faltante y despintar la base

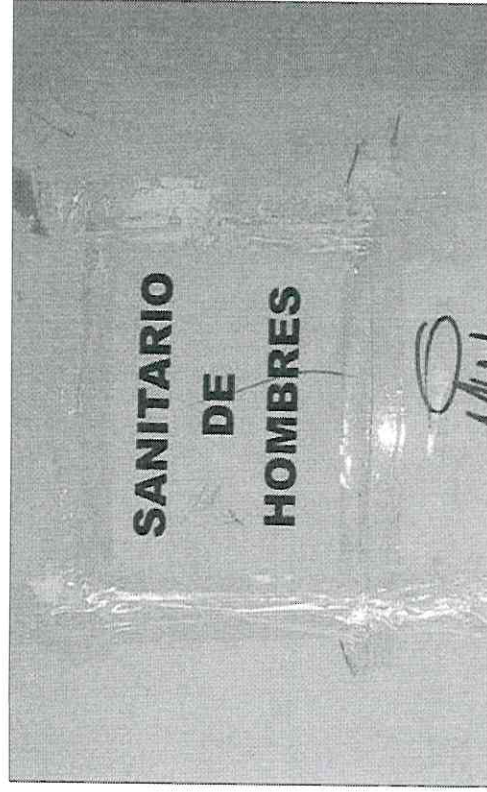
Sanitarios de estudiantes hombres edificio “A” primer piso, cerrados sin proporcionar servicio, esto aunado al mal estado de los sanitarios del edificio “B”, genera una molestia para los estudiantes, carecen de un espacio adecuado. Se deben habilitar para el uso de la comunidad estudiantil.

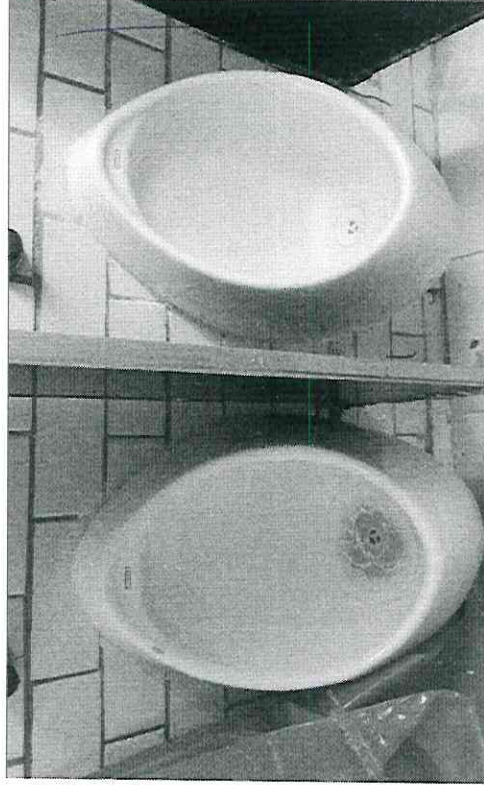
Sanitarios de estudiante hombres edificio “A” primer piso, los tres mingitorios se encuentran obstruidos, el personal anterior de intendencia vació cemento dentro de ellos. Se observa el cemento en la rejilla de los mingitorios. Se está a la espera que el personal de mantenimiento trabaje en esta área.<sup>13</sup>

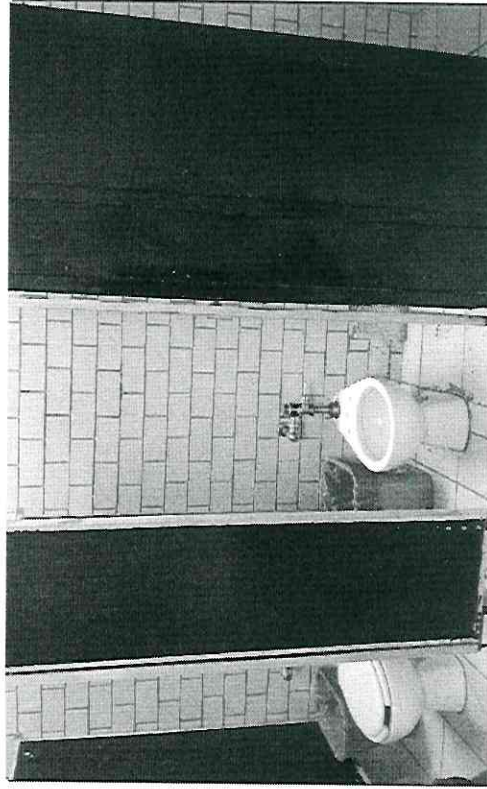
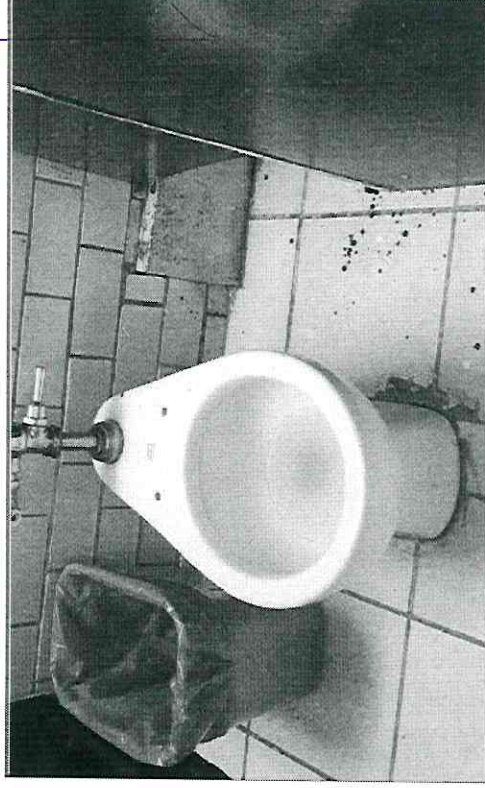
Sanitarios de estudiantes hombres edificio "A" primer piso, mamparas de WC reparadas. Faltan detalles en el terminado, tales como pestillos en las puertas. Al igual que los mingitorios estos se encuentra obstruidos con cemento. Se esta a la espera que el personal de mantenimiento destape los ductos obstruidos con cemento.

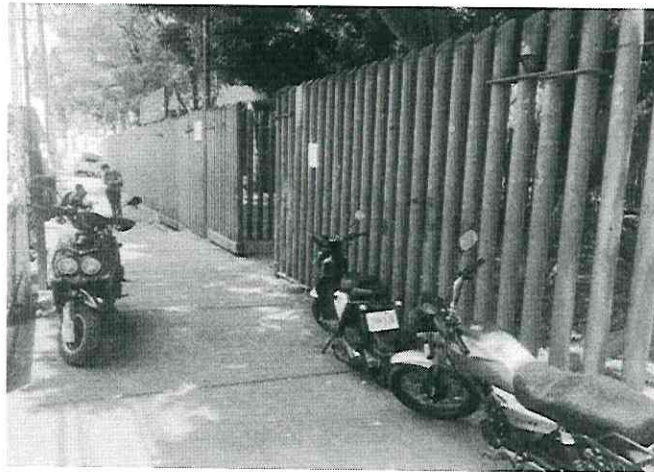
En la entrada principal de la preparatoria diariamente la banqueta se vuelve un estacionamiento que implica al menos dos riesgos, que los conductores se suben a la banqueta con sus motos encendidas y que impiden el paso peatonal.

Se requiere adecuar un espacio dentro de la preparatoria para que se estacionen esas motos o al menos prohibir que se estacionen en la entrada, sobre la banqueta.

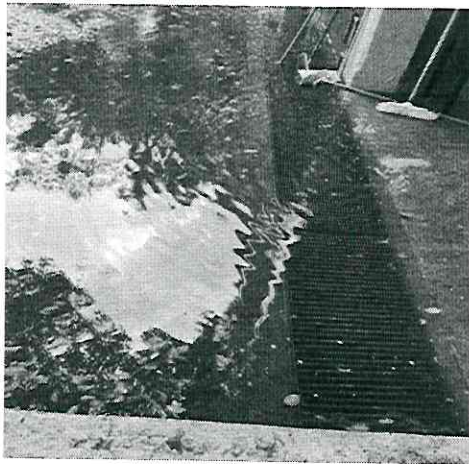
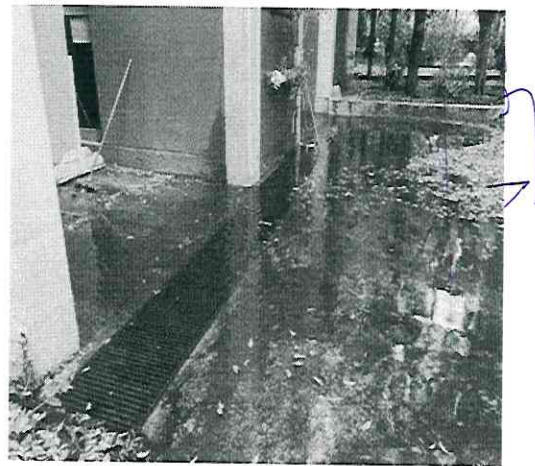
Pasando la caseta de la entrada principal, hacia adentro, cuando la lluvia es más o menos nutrida se genera esta anegación que obliga a quienes ingresan a evitar el contacto con el agua con el riesgo correspondiente. Se requiere que se destapen los conductos por donde debe correr el agua que aquí se acumula.

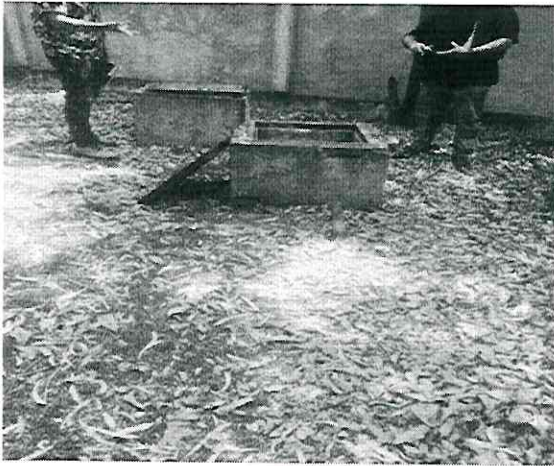
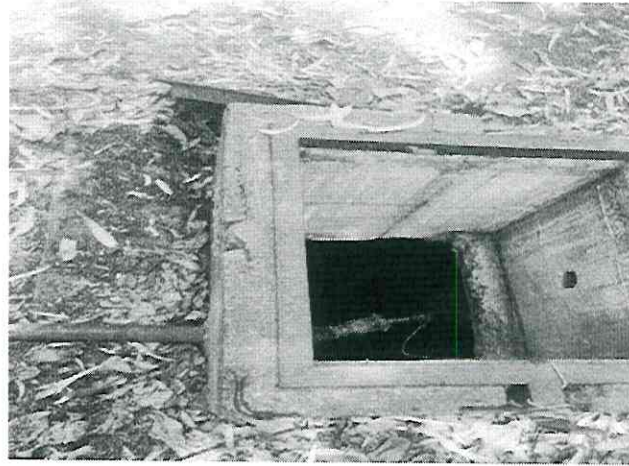
En la entrada principal, del lado derecho esta cisterna está destapada de manera permanente, implica dos problemas al menos, en esa cisterna se almacena agua que sirve para completar la distribución del líquido que llega a diferentes partes de la preparatoria y al estar expuesta, entran diversos tipos de contaminantes, el otro riesgo es que alguien pueda caer en la cisterna. Se requiere que se limpie y se cierre.

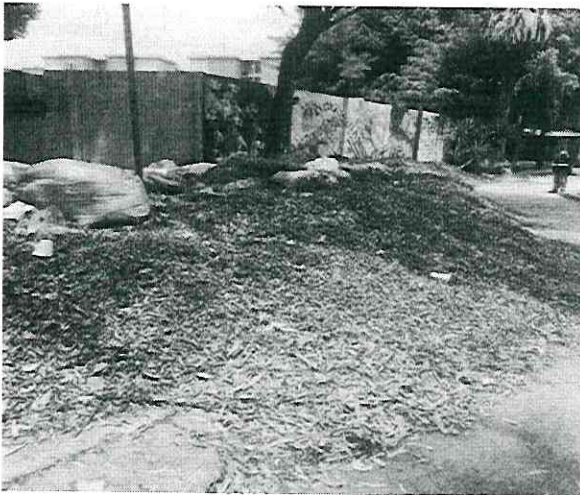
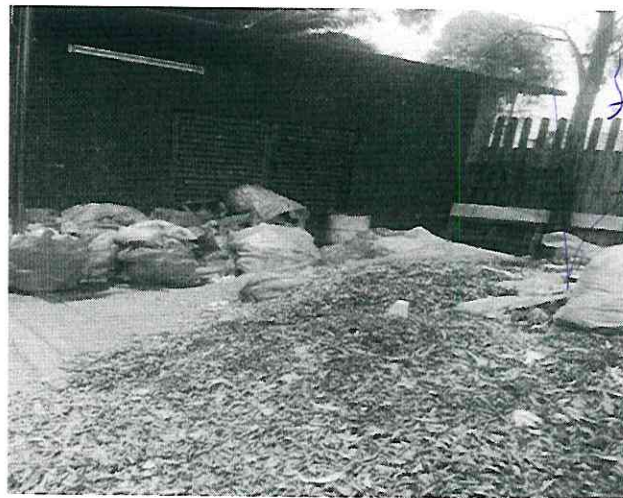
En la entrada del plantel del lado izquierdo está acumulada esta hojarasca y basura, se nos informó por parte de coordinación que la alcaldía no recoge esta basura hasta que se acumule de manera considerable para no venir regularmente. Esto implica el riesgo de un posible incendio y un potencial foco de infección considerando la fauna que se puede generar. Se requiere que se limpie esta área.

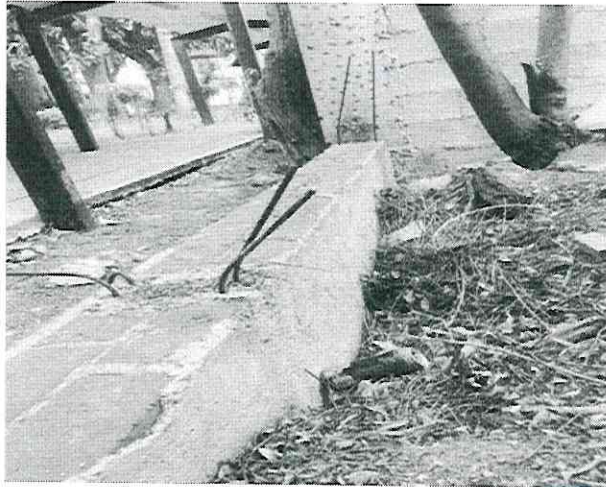
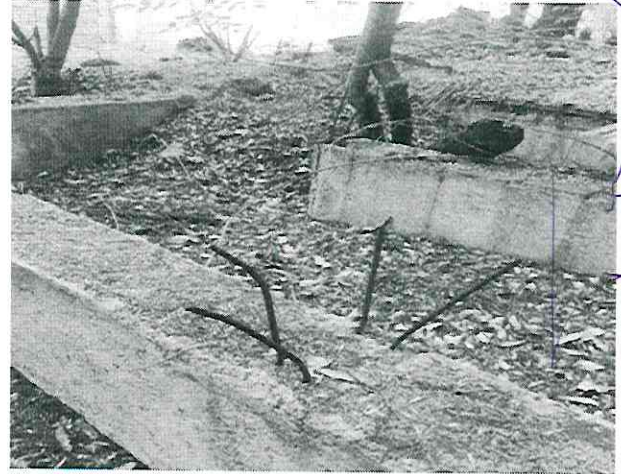
En el pasillo que viene de la entrada principal, casi a la mitad del mismo, está esta estructura con varias varillas expuestas además de ser una especie de tiradero. Implica el riesgo de un accidente fatal y un potencial foco de infección por la fauna que se pueda generar. Se requiere, al menos, cortar esas varillas y limpiar el espacio.

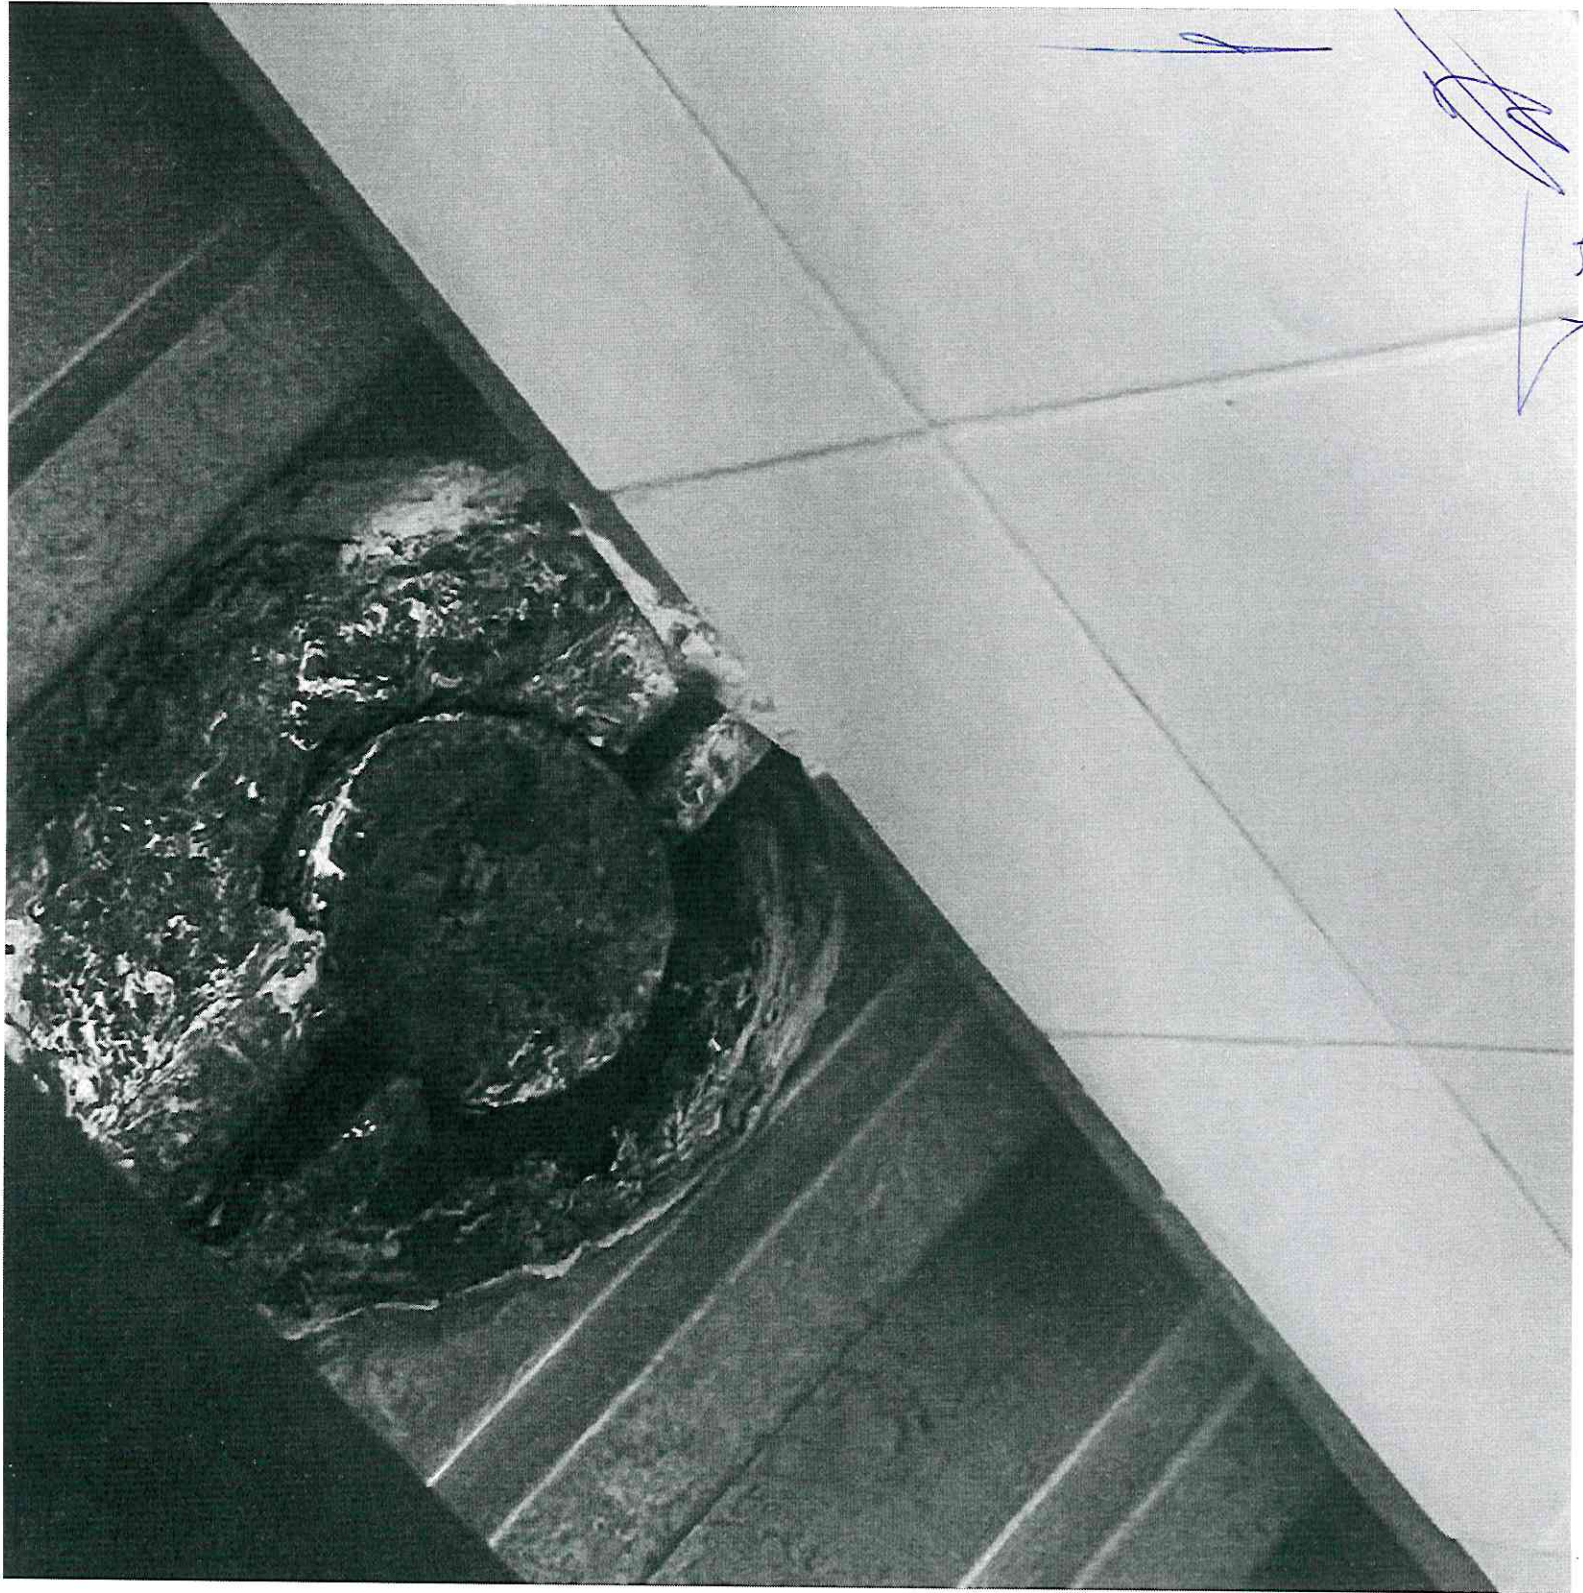
Coyoacán, tubería de desagüe en plafón y losa acero.

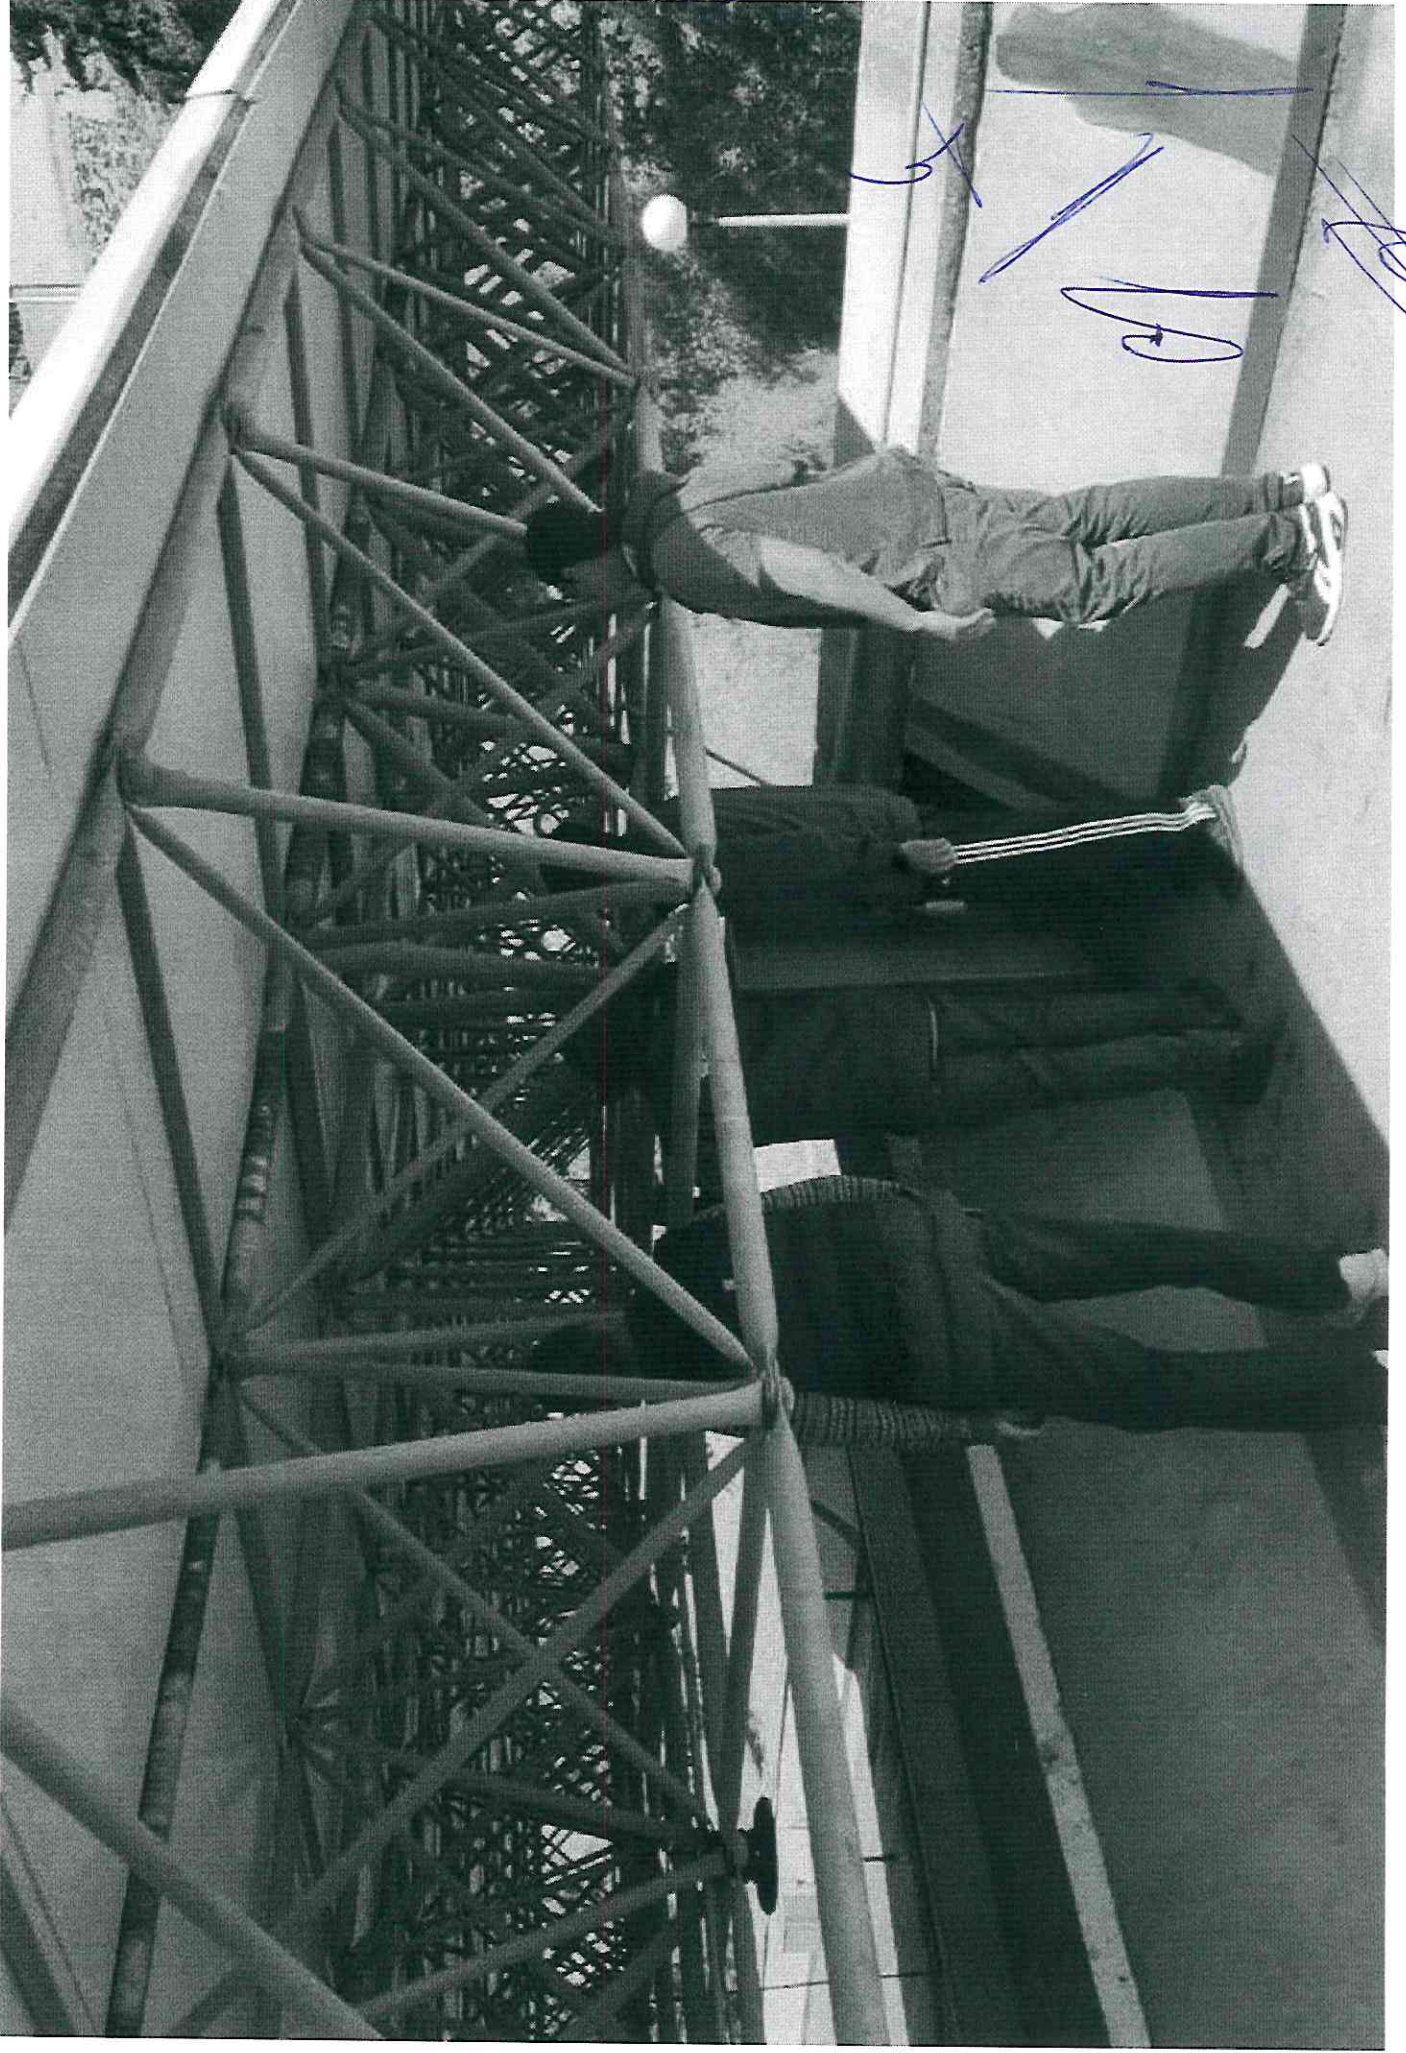
Milpa Alta, Tridilos 1.

Se requiere la reparación del techo de tridilosa que presenta el desprendimiento de un tornillo.
