**MINUTA DE LA DÉCIMA PRIMERA SESIÓN ORDINARIA  
CMSH/SO-M011/2024**

# Levantamiento Parcial de las Áreas de Riesgo y de Oportunidad

Realizado por la SCSeH en el Plante  
GAM 2

“Salvador Allende”

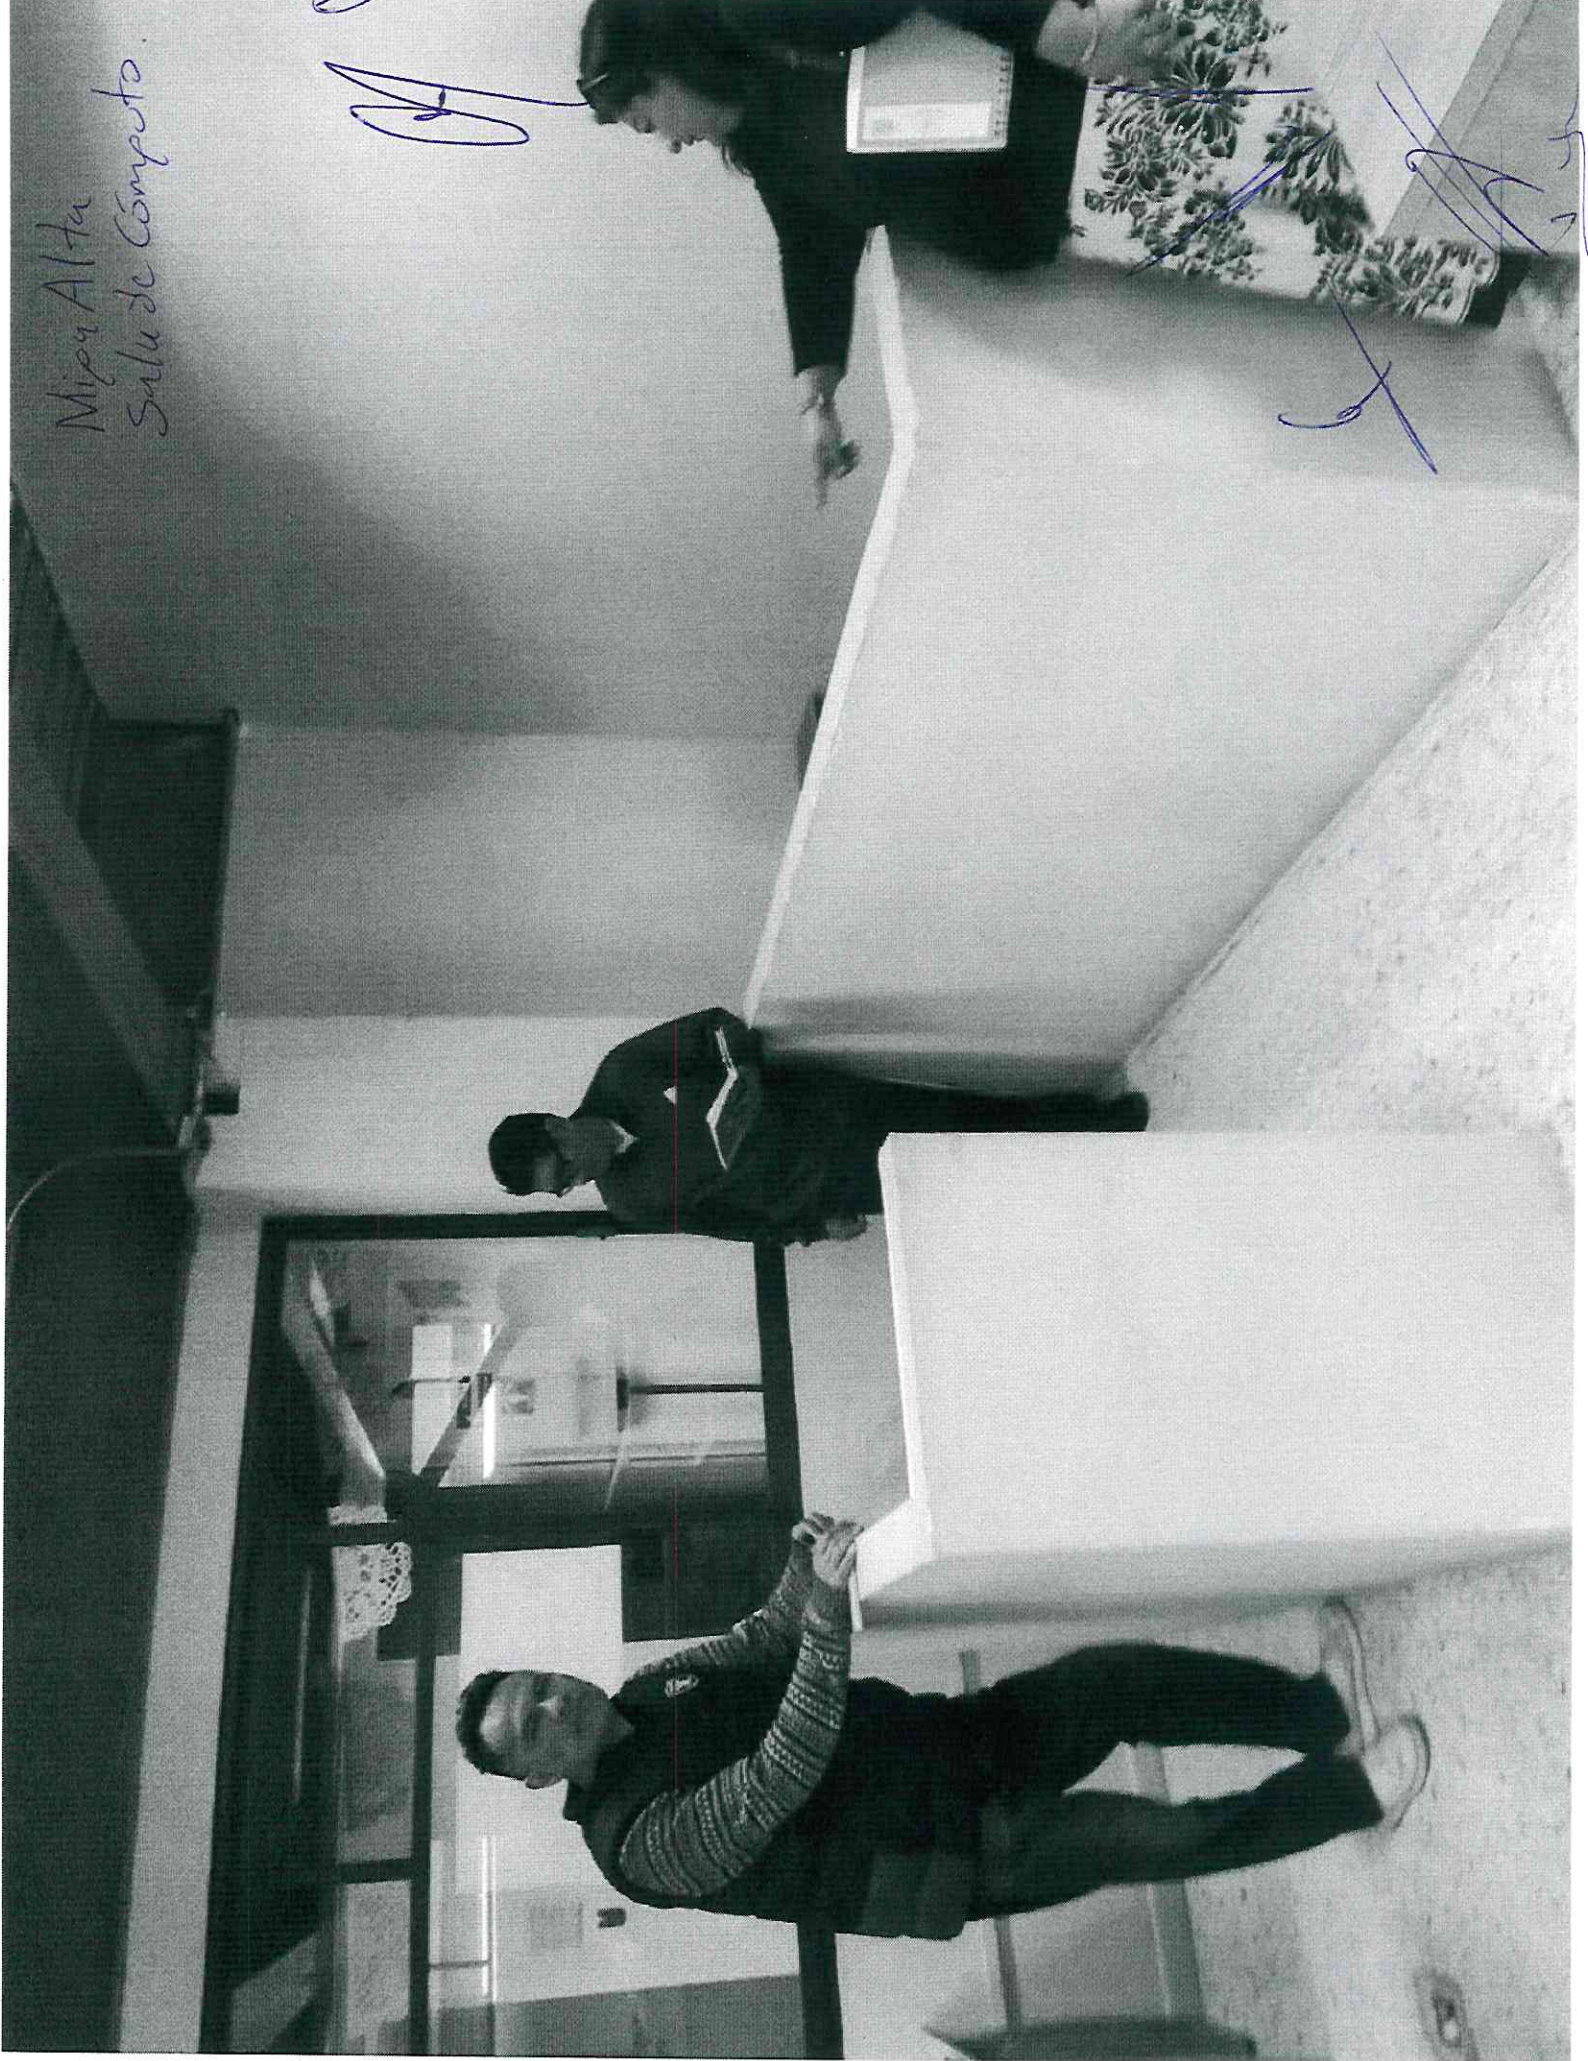
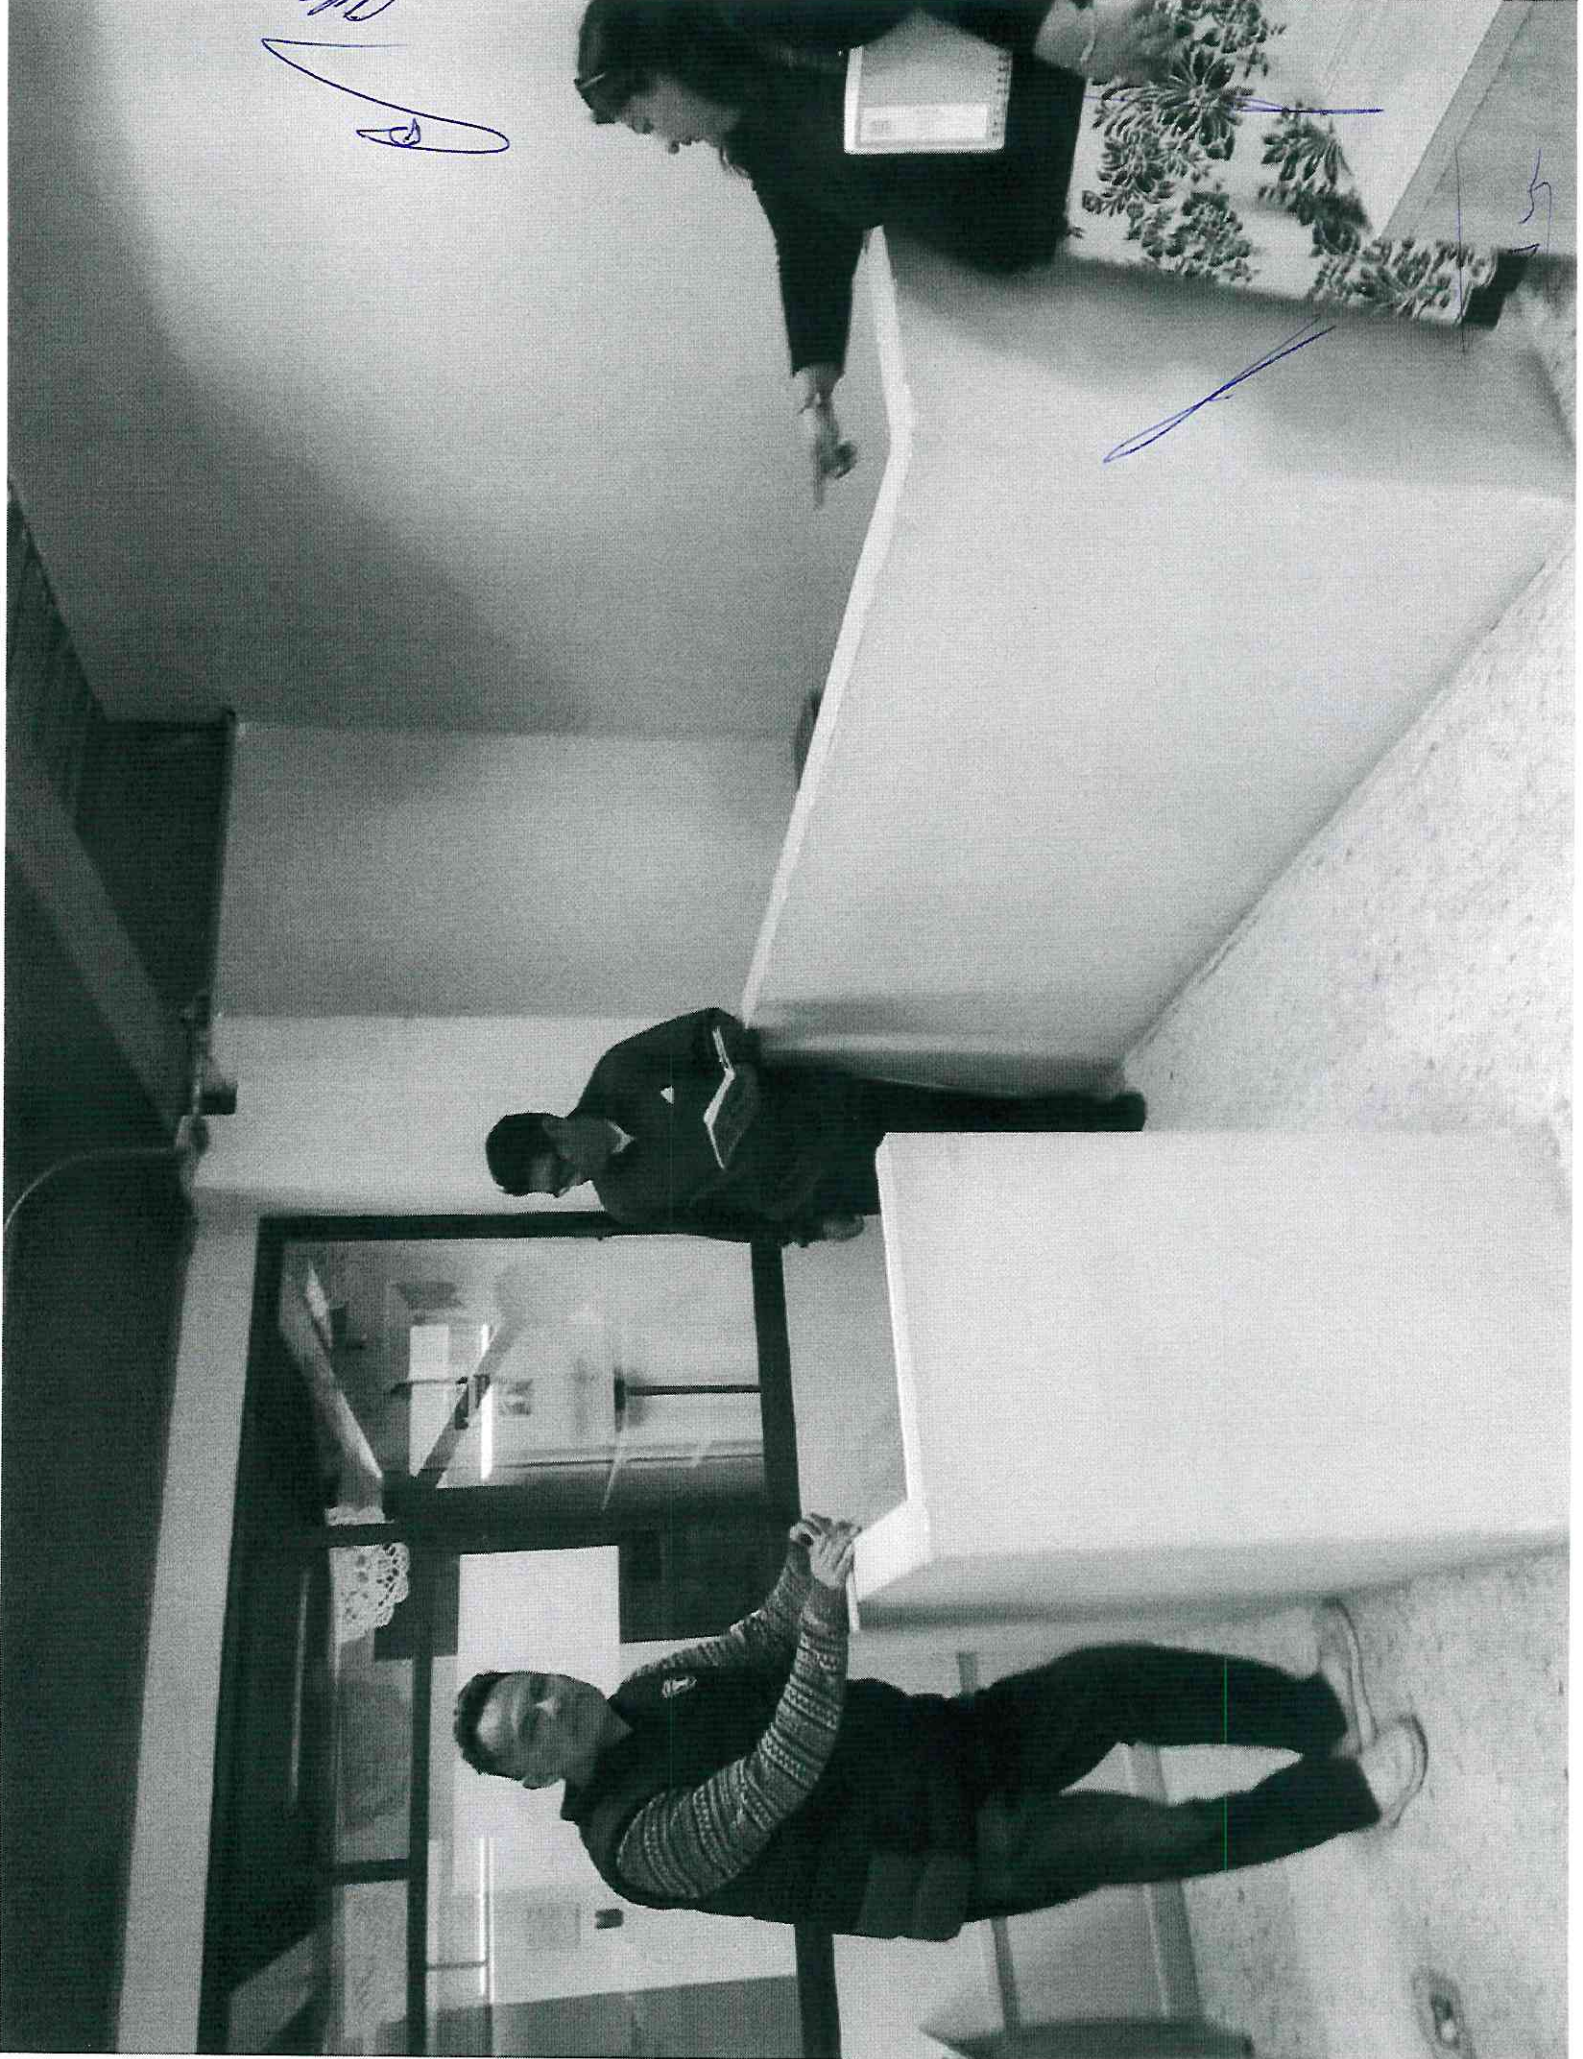
Miembros  
Salud de Cómputo

Se requiere la revisión y reparación de la instalación eléctrica de la sala de cómputo.
